生态西街以西、天泽大路以南项目 土壤污染状况调查报告

委托单位：长春净月高新技术产业开发区土地收购储备中心

编制单位：吉林东北煤炭工业环保研究有限公司

2025年8月

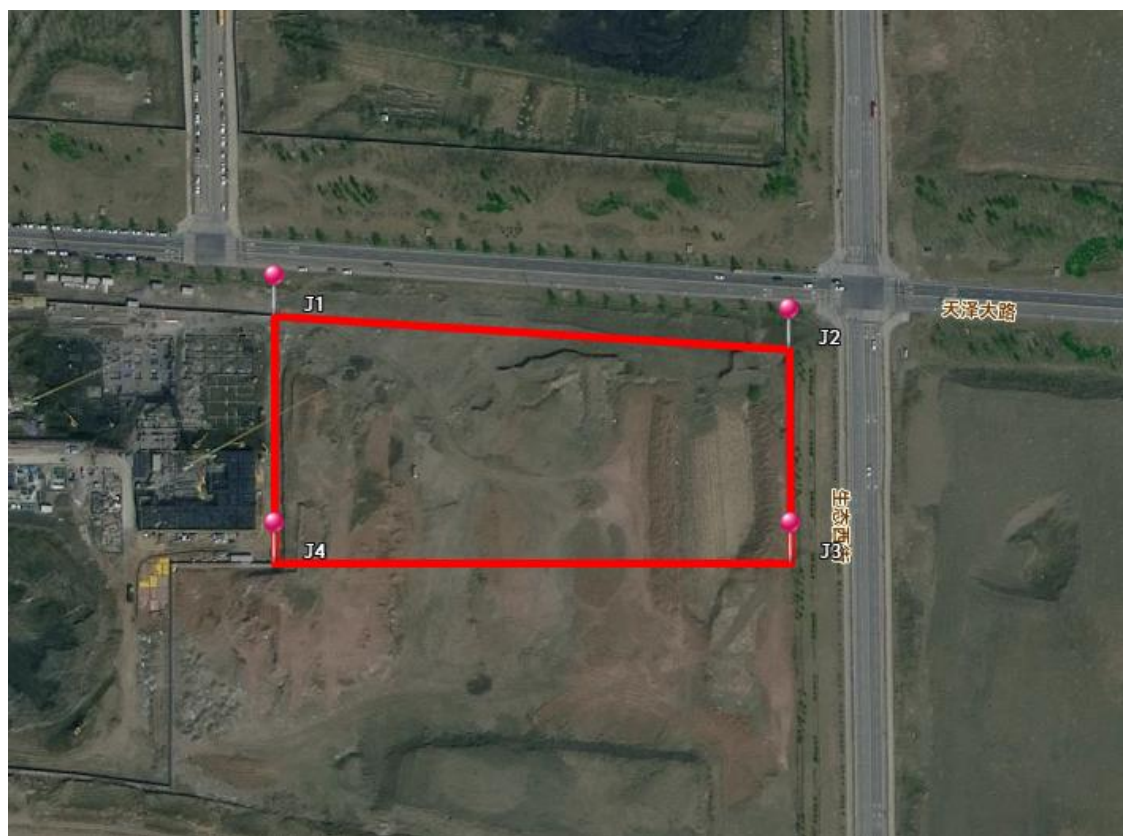
图2-1 地块调查范围图

本次调查范围为生态西街以西、天泽大路以南地块，将该地块调整为中小学用地，占地面积 3.5164hm^2 。地块调查范围边界拐点坐标详见表2-1，调查范围详见图2-1。

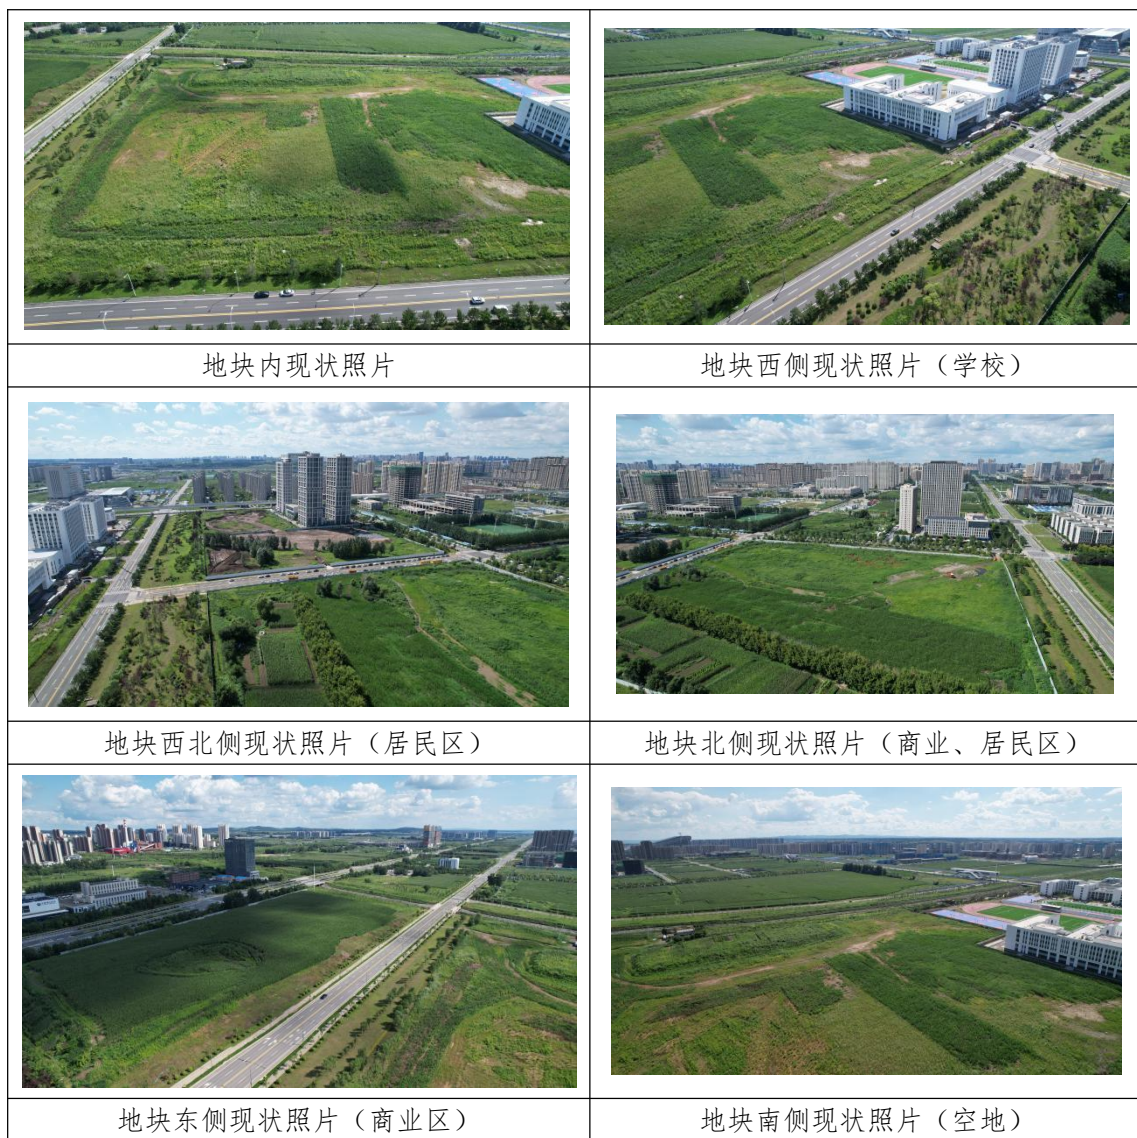
图 3-4 地块现状影像图

根据现场踏勘可知，本项目地块性质为商务用地，目前处于未开发利用状态，地块西侧为南湖实验中学（在建）和首都医科大学附属背景安贞医院吉林医院（在建），南侧为南湖实验中学预留空地，地块地势较平坦。
